## FICHE DE TRAITEMENT

**Chapelle de Penvern  
Trébeurden**

**Objet : régénération du vernis altéré du tableau de l'autel « La nativité ».**

**Juillet 2026**

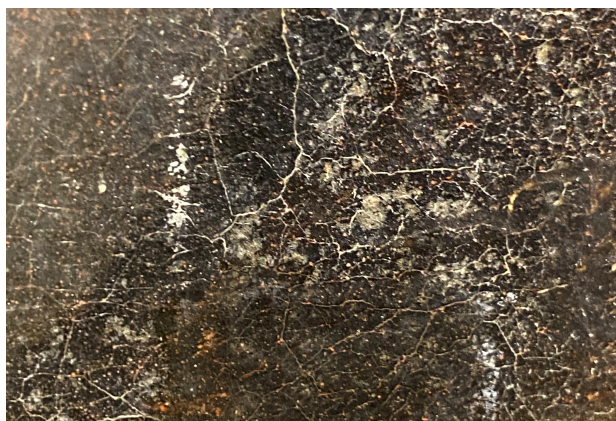
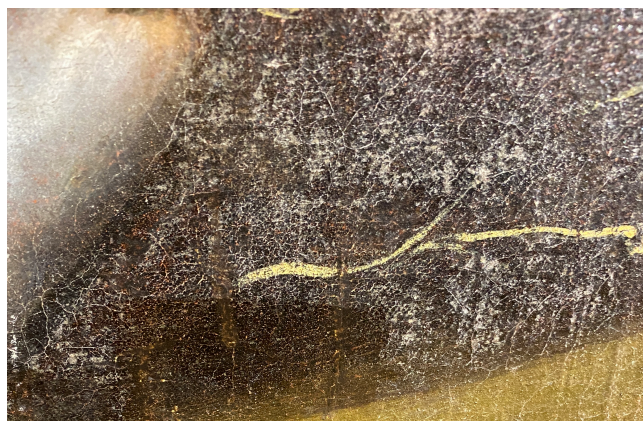
## Photos détails des altérations

La pathologie observée à la surface du vernis du tableau représentant la Nativité correspond à un phénomène de **chanci du vernis**, et non à la présence de moisissures.

Il convient toutefois de préciser qu'**aucun système de vernissage ne permet actuellement d'exclure totalement l'apparition d'un chanci**. Ce phénomène peut notamment être favorisé par certaines variations des conditions environnementales, en particulier les fluctuations de température et d'humidité relative, ainsi que par les interactions entre les matériaux constitutifs du vernis et l'environnement.

L'apparition actuelle de ce chanci ne remet donc pas en cause, en elle-même, le principe du double vernissage mis en œuvre lors de la restauration de 2008. Elle témoigne plutôt de l'évolution des propriétés optiques et physico-chimiques des matériaux de vernissage sous l'influence du temps et des conditions de conservation.
